TESTEZ VOS CONNAISSANCES SUR LA BASILIQUE !

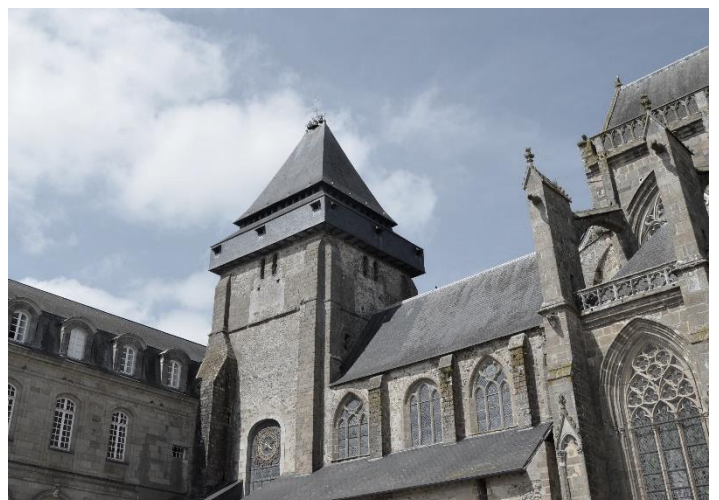
Très massive, cette tour datant de la fin XI^{ème} / début XII^{ème} siècle, présente certaines similitudes avec les donjons construits à la même époque. De plus, elle est entièrement hourdée, ce qui fit penser aux historiens du 19^e qu'il aurait pu s'agir d'un édifice défensif.

- Une grande baie dont nous voyons encore la trace se tenait à l'emplacement des 2 meurtrières que nous avons aujourd'hui.
- La largeur que l'ouverture que nous retrouvons sur les 3 cotés ne permettait pas de s'abriter en cas d'attaque.
- Enfin, il y a un effet de perspective en ce qui concerne la hauteur des meurtrières. Celles-ci faisaient au moins 2.50m. On peut y mettre largement un homme debout dedans.

Par ailleurs, des études de structure menées sur la tour suite à l'apparition de fissures sur le mur de jonction avec le fond actuel de la nef tendent à montrer qu'il n'existait pas à l'origine de séparation entre la tour et l'église. Seule une arcade monumentale marquait la liaison entre les deux parties de l'édifice. Il est donc tout à fait évident que cette tour était en réalité une tour porche, l'entrée principale se situant alors au fond de l'église et non sur le côté comme c'est actuellement le cas.

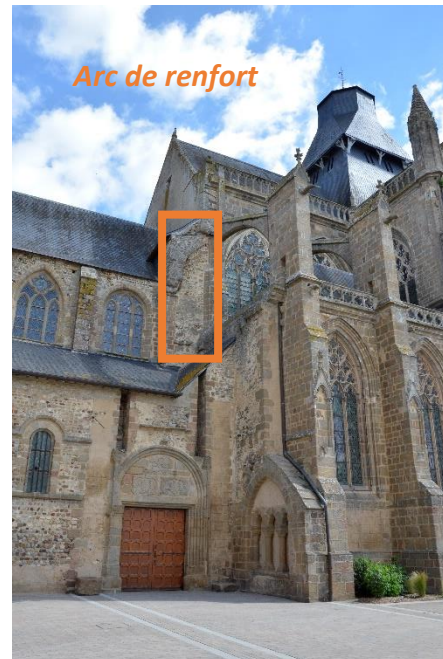
Au 13^{ème} siècle, les moines décident de détruire leur vieille église romane pour la remplacer par une nouvelle de style gothique. Ils appliquent pour ce faire, les techniques de constructions nouvelles telles que les arcs boutants qui permettent que les églises soient plus hautes sans que les piliers qui sont à l'intérieur de l'édifice ne soient obligés de jouer le rôle de contreforts. Les affres de la guerre de Cent Ans et la situation financière difficile des moines mettent un coup d'arrêt à la reconstruction de l'abbatiale. La construction d'un arc provisoire de renfort, parfaitement visible de l'extérieur, entre les restes de la partie romane et la partie gothique plus haute, montre bien que les moines pensaient un jour reprendre les travaux. Il n'était donc pas dans leurs projets de conserver une partie romane.

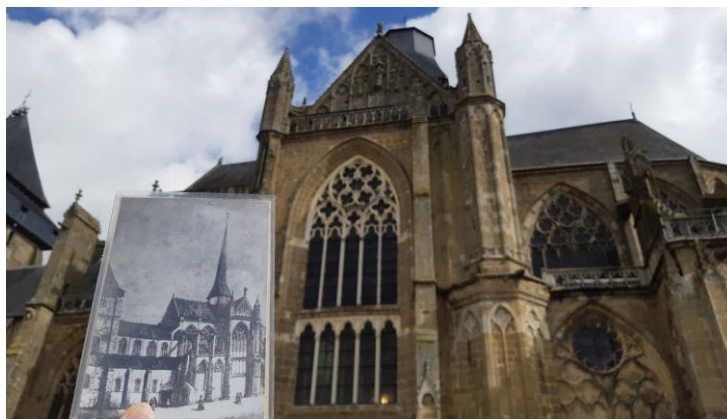
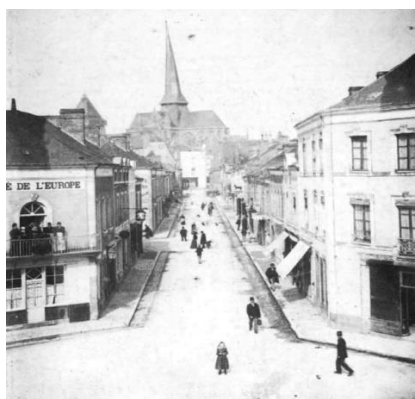
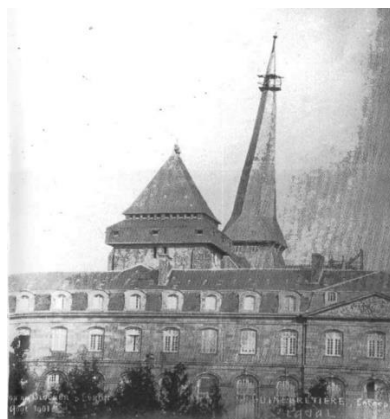
Au tout début du 17^{ème} Siècle, une flèche est ajoutée à l'abbatiale. Imposante, elle montait à 70m de hauteur. Toutefois, trop élancée par rapport à la largeur de sa base, elle commence petit à petit à se tordre avant de se pencher de façon inquiétante. C'est la raison pour laquelle elle fût démontée au tout début de XX^{ème} siècle. Aujourd'hui, des projets sont en cours afin de remonter cette flèche.
